# ***Kolizje statków powietrznych z ptakami analizy wybranych przypadków***

**IX spotkanie Komitetu ds. Zdarzeń Statków Powietrznych ze Zwierzętami  
Warszawa, 19 grudnia 2017 r.**

***Przypadek 1***  
***Czajka, ale gdzie i kiedy?***

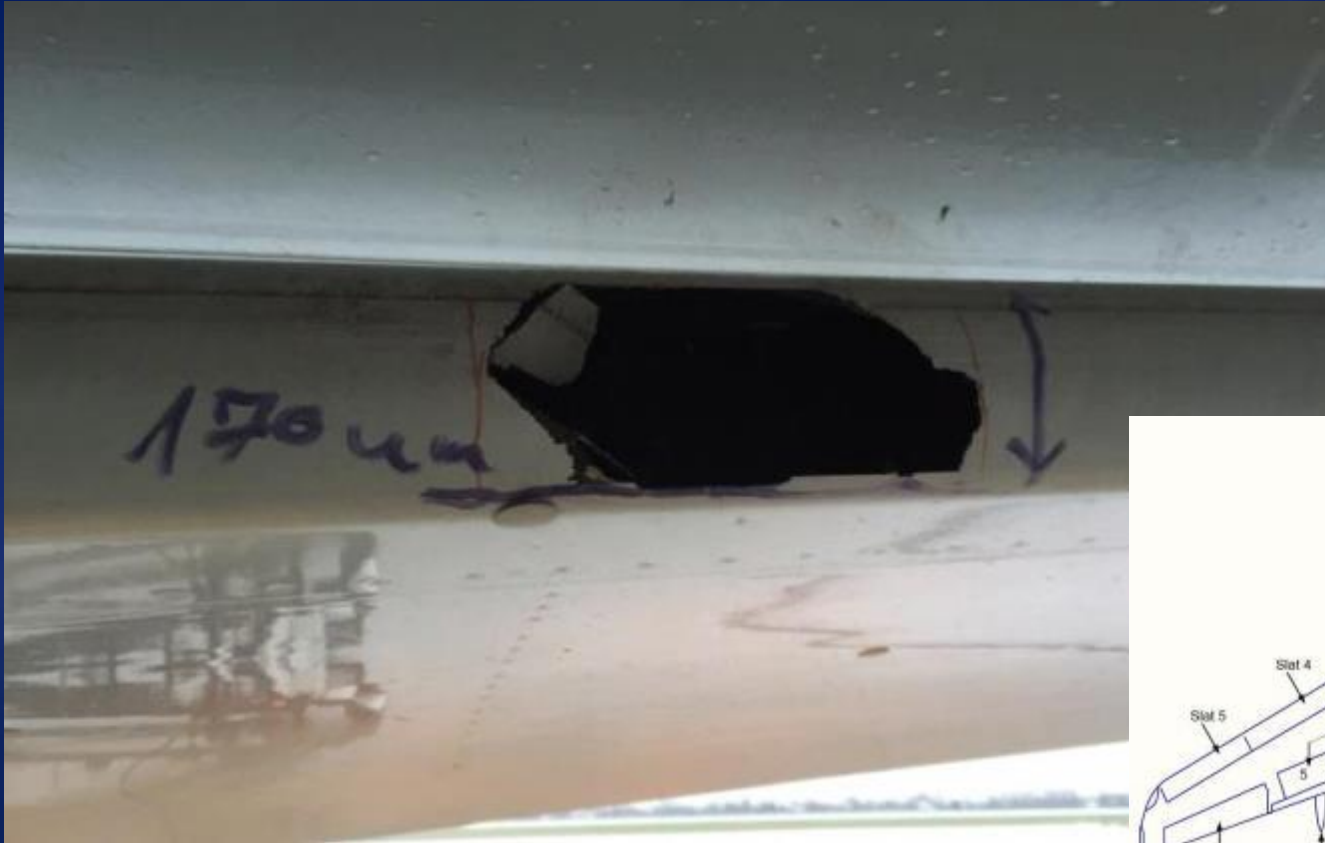
- Załoga zgłosiła kolizję z ptakiem w trakcie startu (18 listopada);
- Wszystkie odczyty przyrządów były w normie;
- Załoga zdecydowała się na powrót na lotnisko z uwagi na możliwość serwisu;
- Lądowanie przebiegło bez zakłóceń
- Przegląd z całkowicie wysuniętymi klapami, procedura po kolizji z ptakami;
- W trakcie kontroli znaleziono otwór w krawędzi natarcia klapy lewego skrzydła;
- Wewnątrz klapy znaleziono pozostałości ptaka

Analiza miejsca kolizji na krawędzi natarcia klapy

- uszkodzenia związane są z kolizją z ptakiem, która miała miejsce w nieznanym miejscu, czasie oraz wysokości, w okresie koniec maja – początek lipca ;
- Kolizja z ptakiem miała miejsce prawdopodobnie przy większej prędkości i przy częściowo wysuniętych klapach (znaczna energia kolizji )
- W efekcie dochodzenia wprowadzono zmiany procedur przeglądów:

full extension of flaps for inspection shall take place during every S-check (9-day period).

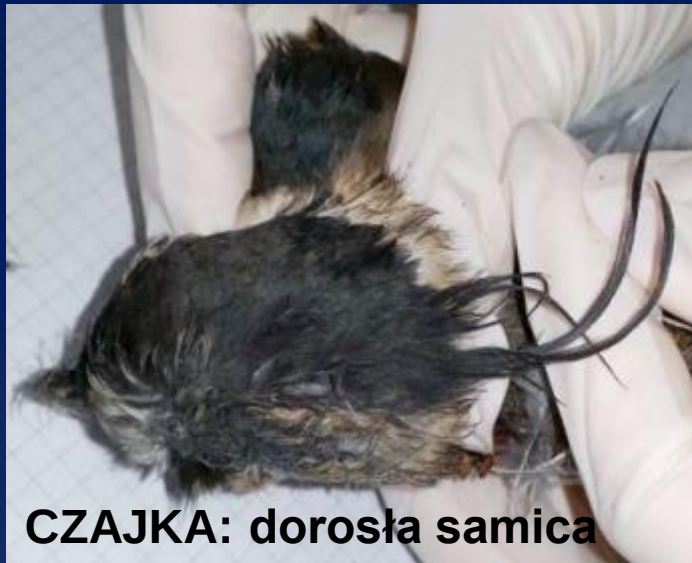
**CZAJKA: dorosła samica**

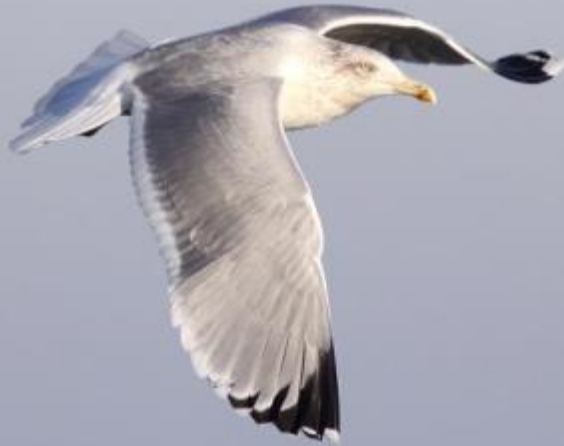
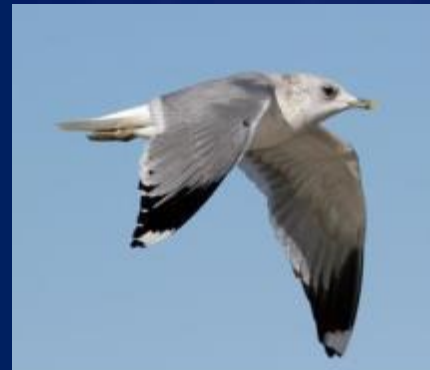
**03 XII 2012 EPWA**

Kolizja miała miejsce 3 grudnia 2012 r. na lotnisku Chopina w Warszawie

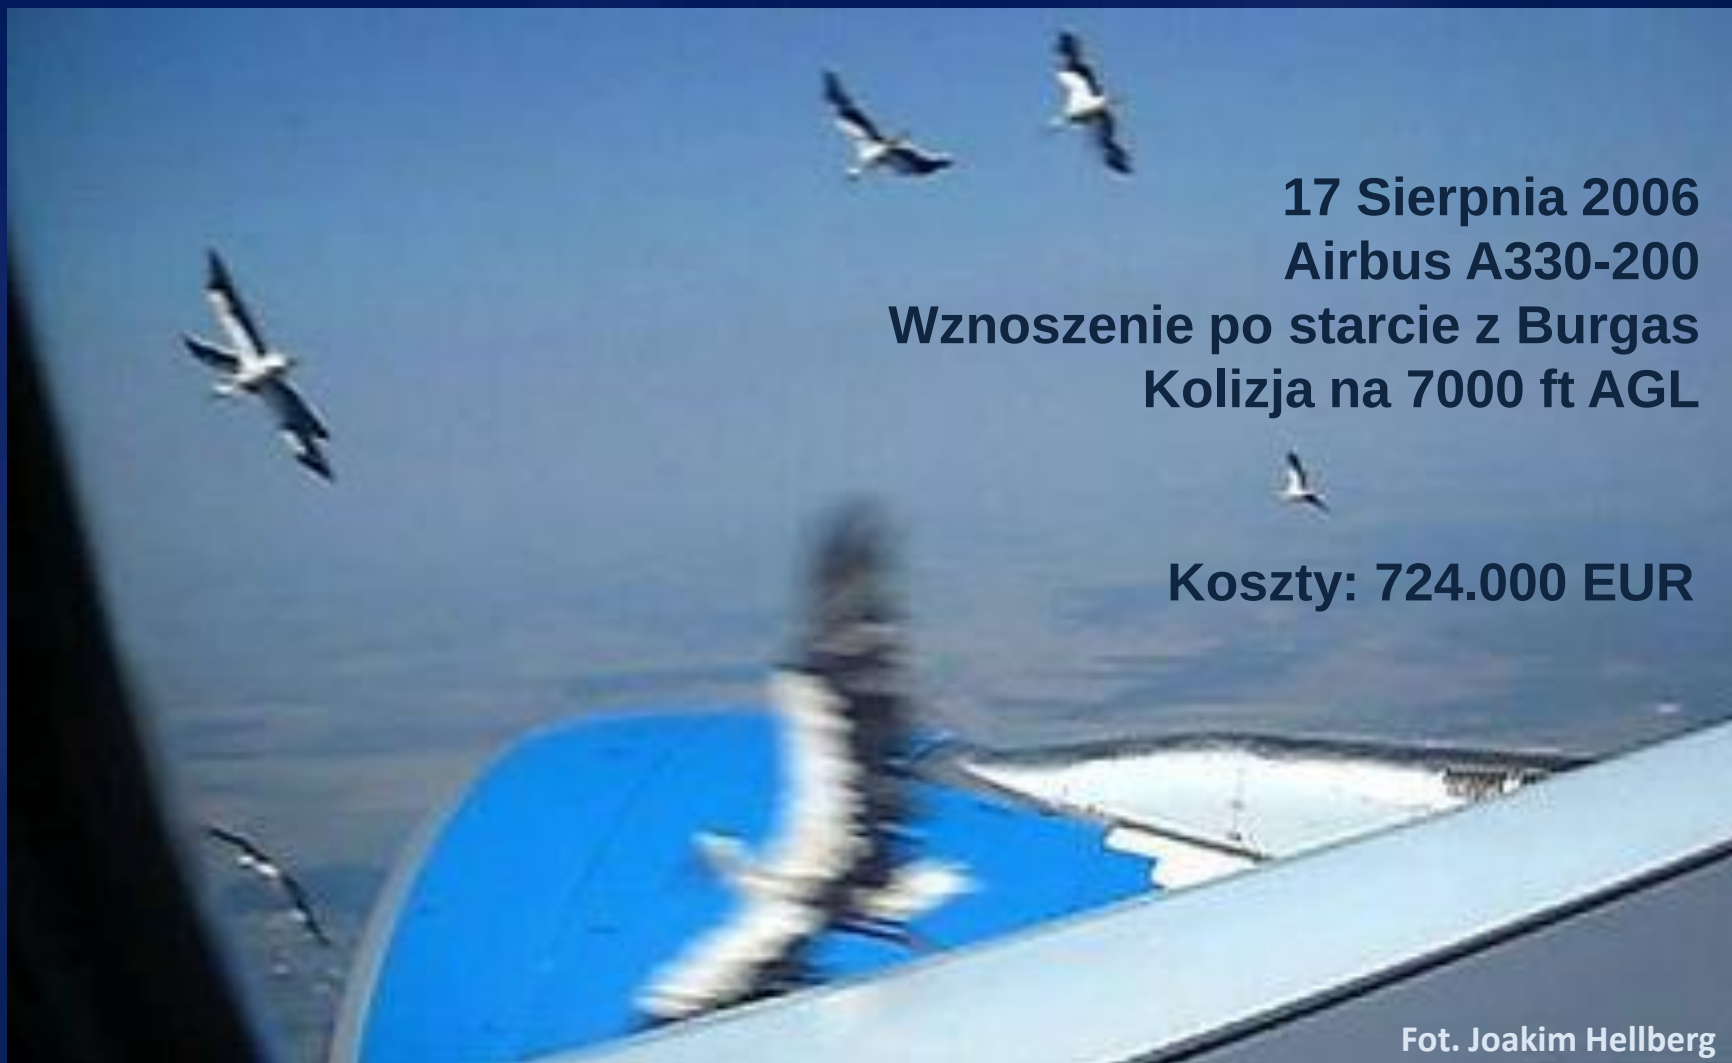
**17 Sierpnia 2006**

**Airbus A330-200**

**Wznoszenie po starcie z Burgas**

**Kolizja na 7000 ft AGL**

**Koszty: 724.000 EUR**

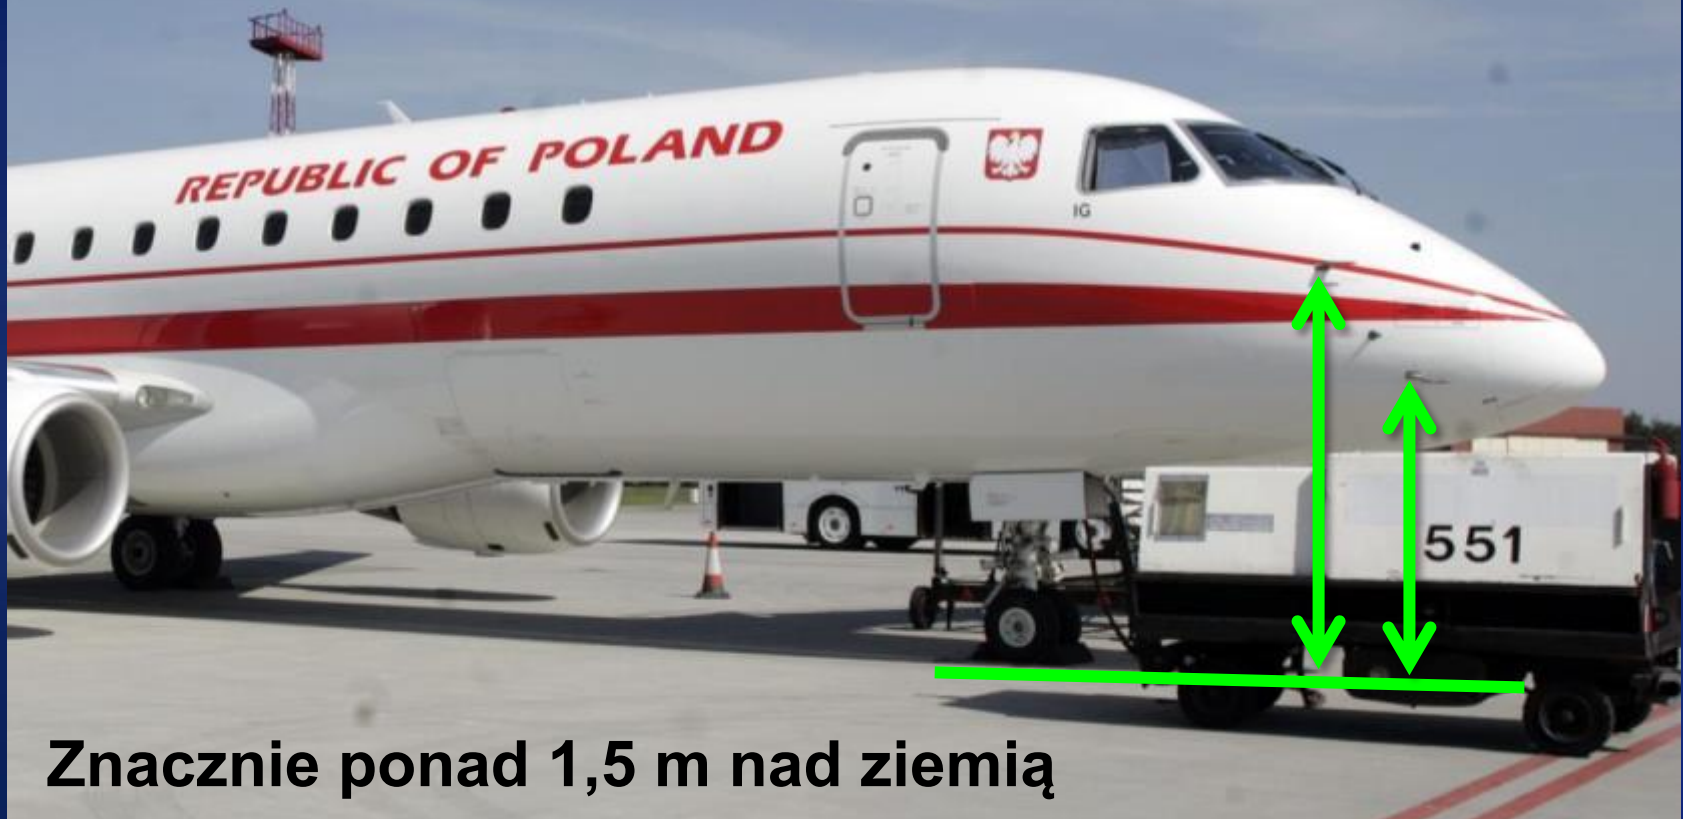
Gąsienica pełza po:  
ziemi, liściach, gałązkach, ścianie, słupach....

Znacznie ponad 1,5 m nad ziemią

wpełznięcie gąsienicy do zakrywki, która leżała na ziemi w sąsiedztwie np. opadłych , nawianych do hangaru liści, niezakrywanie rurki pitota zakrywką co w tym wypadku mogłoby nawet zapobiec zanieczyszczeniu rurki pitota...

1. Trzymanie zakrywek w stałych miejscach ponad podłogą hangaru.
2. Nie odkładanie nakrywek na ziemię/podłogę.
3. Uprzątnięcie liści i gałęzi z podłogi hangaru.
